**ANALISA PENYEBAB KEBOCORAN KAMAR
MESIN PADA KM. NUSANTARA AKBAR.**

Rachmat Gunawan
NRP. 4213 100 058

Departemen Teknik Sistem Perkapalan
Fakultas Teknologi Kelautan
Institut Teknologi Sepuluh Nopember
Surabaya 2017

**LEAK CAUSES ANALYSIS IN THE ENGINE ROOM OF KM.
NUSANTARA AKBAR**

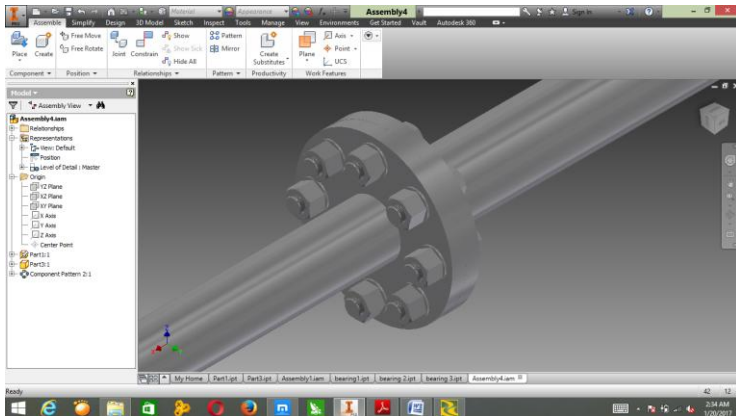
Gambar IV.17. proses pembuatan dan pemasangan baut.

Setelah selesai dilakukan assembly maka dibuat baut *flanges* sesuai dengan dimensi dari perhitungan minimum menurut rules BKI seperti pada gambar IV.17.
